**RIPRISTINO TRONCHETTO DI
SCARICO**

SOLUZIONE

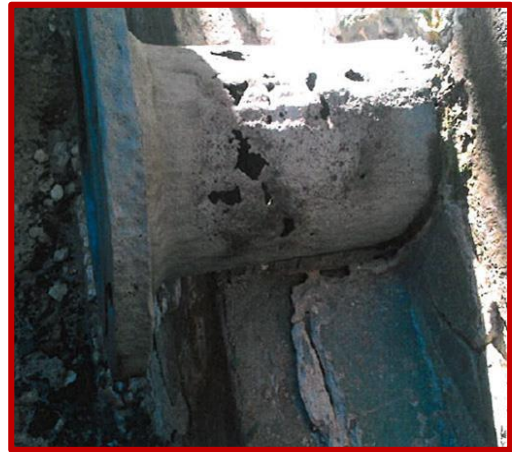
PRIMA

- Come risulta evidente dalla foto, la corrosione ha distrutto completamente tutto il tronchetto rendendo difficile ed impossibile il ripristino con saldature ed apporto di metallo.
- La riparazione invece è stata eseguita completamente a freddo con l'apporto di stucchi metallici e resine idonee che hanno riportato il bocchello alla sua geometria originale, garantendo la resistenza meccanica e chimica.
