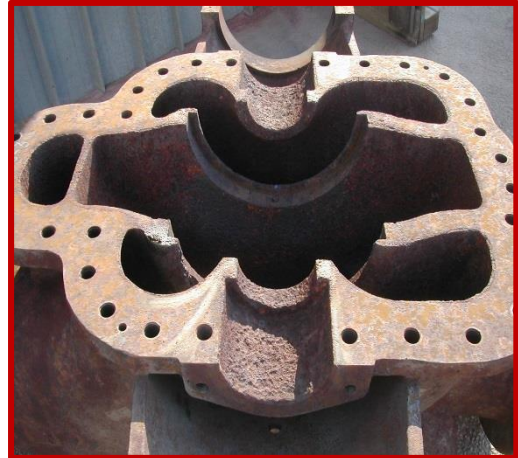
**PRIMA**

- Processo di sabbiatura di tutta la superficie esterna/interna della pompa secondo normativa di riferimento SSPC-SP5/NACE No. 1 o equivalente norma di *Surface Comparator* in accordo alla ASTM D 4417 Method A, equivalente ISO 8503-1, o TIPO SHOT (riscontro ISO x sabbiatura) con profilo di circa 50-60 micron. I controlli sono stati eseguiti da un ispettore qualificato INAC.

- Pulizia mediante aspirazione e flussaggio d'aria.
- Ripristino e ricostruzione di tutte le parti corrose con polimero tipo *Duralloy* della *Enecon*, al fine di eseguire un rinforzo strutturale della superficie stessa, per tutti i componenti.

- Applicazione sulle superfici interne del corpo pompa coperchio, di rivestimento ceramico *Ceramalloy CL+AC* della *Enecon*, per la protezione superficiale.

- Controllo polimerizzazione.
Controllo costante delle condizioni ambientali interne.
- Applicazione sulla superficie esterna ripristinata, di rivestimento epossidico tipo *Etostac s 441*, per la protezione esterna.

- Controllo finale della polimerizzazione.

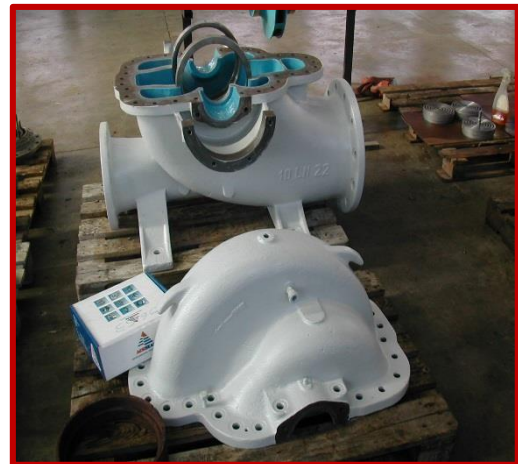
**DOPO**
